# Utvecklingsplan för Kungsparken

**Gatukontoret, stadsmiljöavdelningen  
2006**

Utvecklingsplanen för Kungsparken har tagits fram av Gatukontoret under 2005.

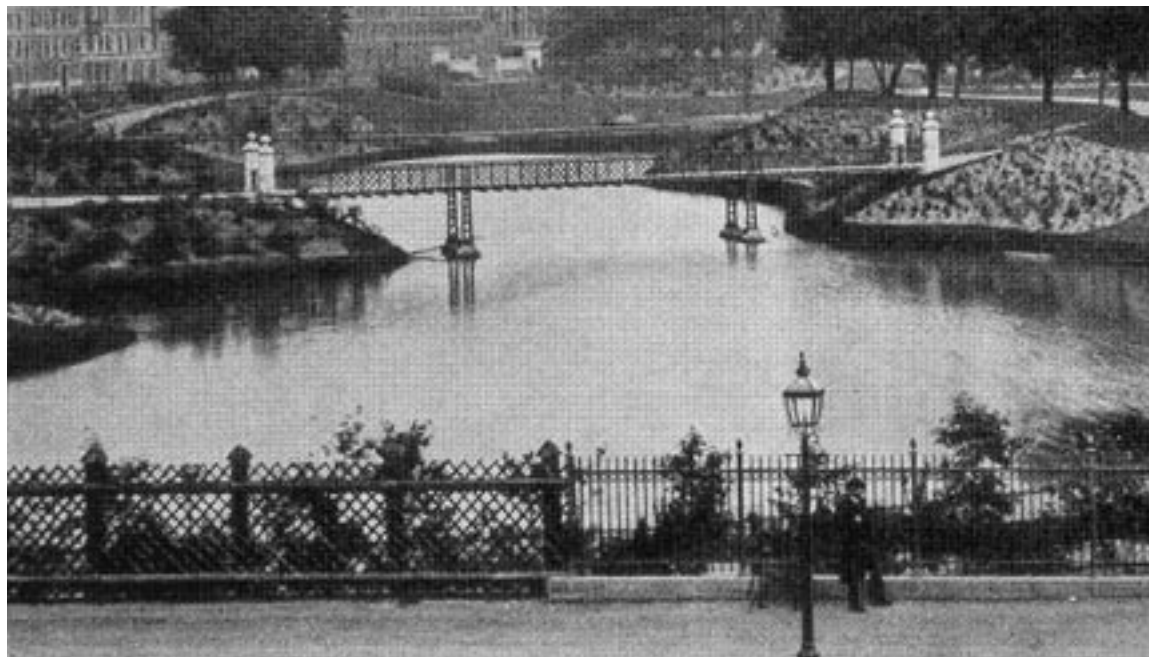
**Ørstedsparken i Köpenhamn är samtida med Kungsparken. Parkerna har många gemensamma drag men Ørstedsparken är mer välbevarad.**

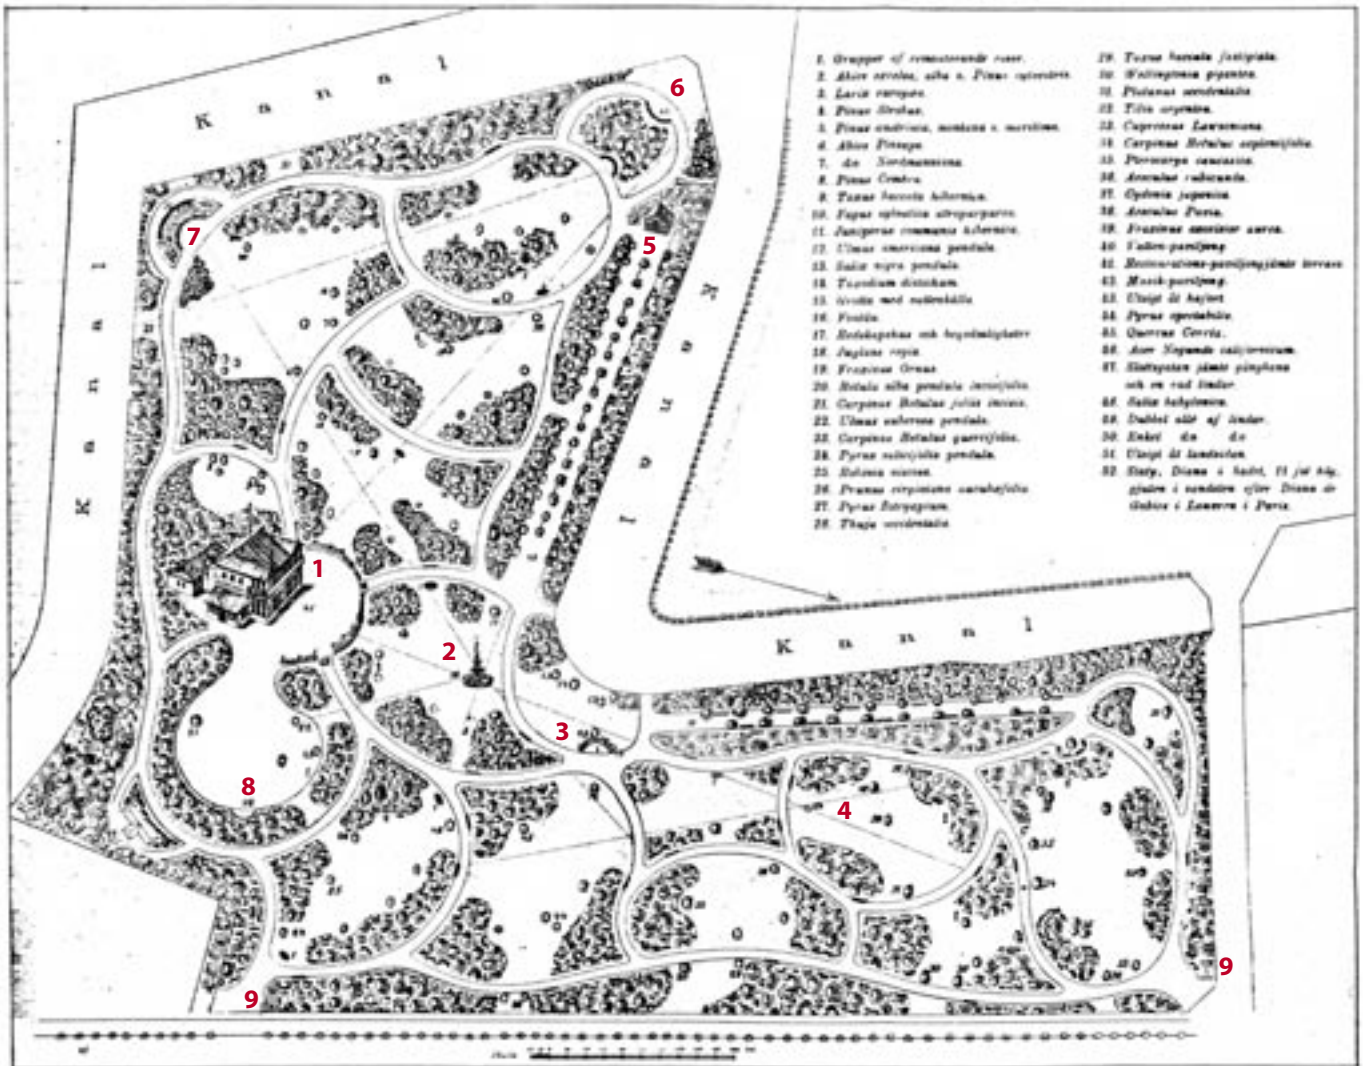
## KUNG OSCARS PARK I MALMÖ.

Plan över Kungsparken 1881, tryckt i Svenska Trädgårdsföreningens tidskrift 1882. På planen syns siktlinjerna som utgår från fontänen. Bland sevärdheterna i parken fanns: 1) restaurangen, 2) fontänen, 3) grottan, 4) Diana i badet, 5) vattenpaviljong, 6) utsikt åt havet, 7) utsikt åt landsidan, 8) musikpaviljong. Vid entréerna syns också portvaktsstugorna 9).

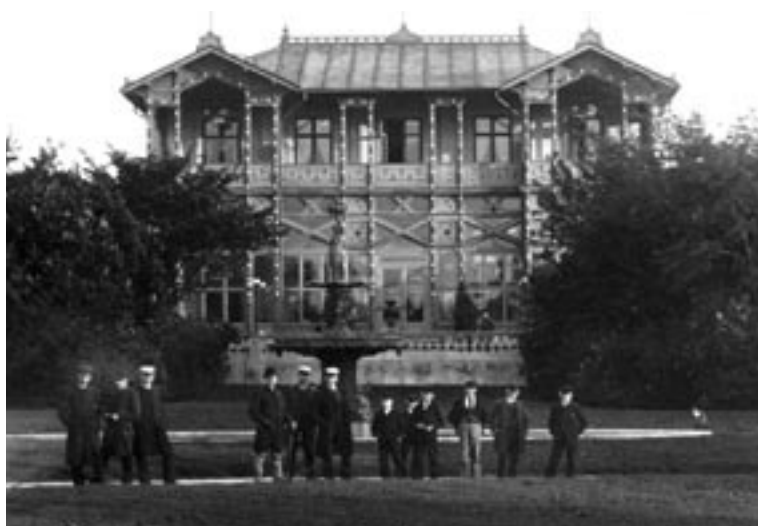
3

Den ursprungliga restaurangen var en träbyggnad i schweizerstil som uppfördes 1881.

I den ursprungliga planen för parken fanns en restaurangbyggnad inritad. Restaurangen uppfördes inte förrän 1881. Det var en tvåvåningsträbyggnad i schweizerstil, rikt utsmyckad med snickarglädje. Restaurangen låg på den högsta punkten i parken och härifrån hade man fin utsikt, med väl genomtänkta siktlinjer både inåt parken, ut mot slättlandskapet och mot Öresund med Köpenhamn i bakgrunden. Restaurangen invigdes av Kung Oscar II vid det stora lantbruksmötet som ägde rum i staden sommaren 1881. Till minne av hans besök fick parken namnet Konung Oscars park, senare förenklat till Kungsparken.

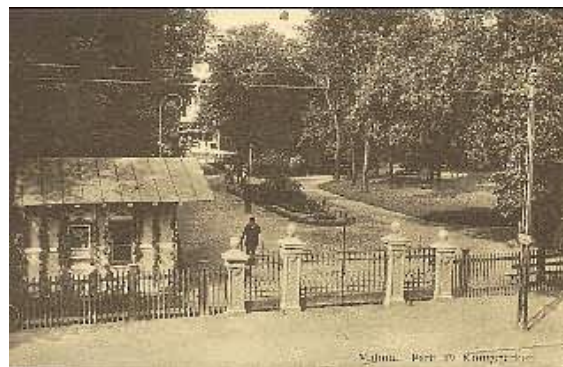
6

**Kungsparkens södra entré någon gång mellan 1881 och 1914. Till vänster i bild syns portvaktstugan som revs 1991 efter en brand.**

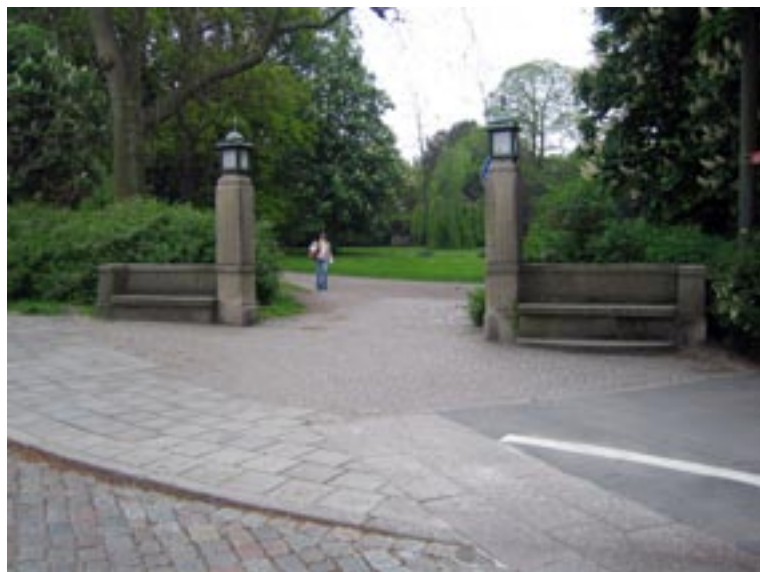
5

**Den nordöstra entrén som den ser ut idag. Utformningen är sannolikt från 1914, då båda huvudentréerna fick nytt utseende inför Baltiska utställningen.**

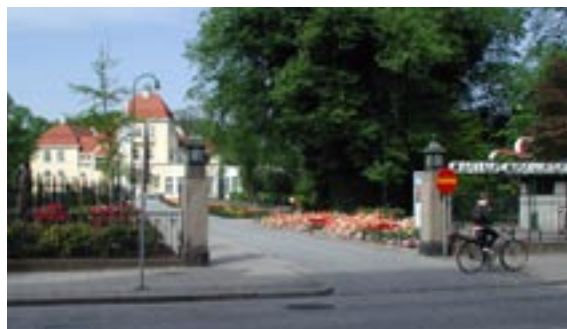
Huvudentrén till Kungsparken fungerar idag främst som uppfartsväg till Kasinot.

Uppfarten till Kungsparkens restaurang har ändrat skepnad många gånger genom åren men den största förändringen skedde i samband med att byggnaden omvandlades till kasino år 2000. Entrén fungerar nu framför allt som parkering och uppfartsväg till kasinot och mindre som entré till parken.

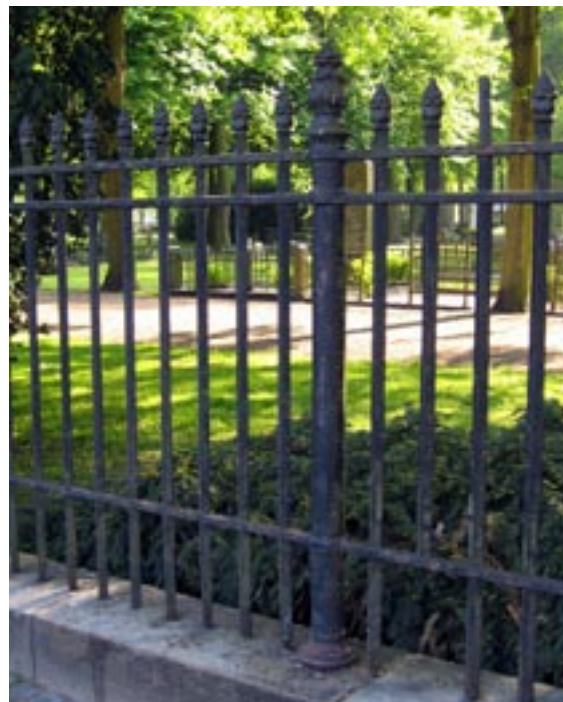
Gjutjärnsstaketet vid Gamla Begravningsplatsen kan användas som förebild för ett nytt staket kring Kungsparken

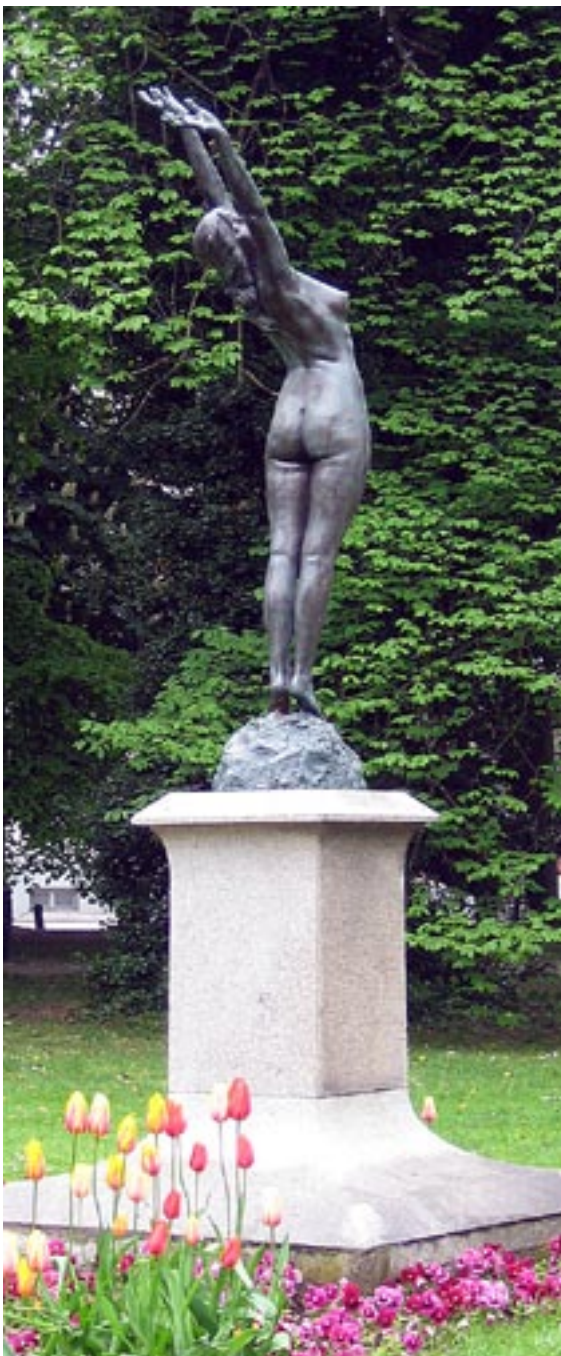
10

Bakom grönskan döljer sig den väna skulpturen "Solrosen". Vyn mot skulpturen bör gallras fram för att göra entrén till parken mer inbjudande.

- Omforma infarten till kasinot så att den även fungerar som entré till Kungsparken. Bland annat bör vyn mot skulpturen "Solrosen" gallras fram (se även kapitel 5.3, Cykelbana längs Slottsgatan).

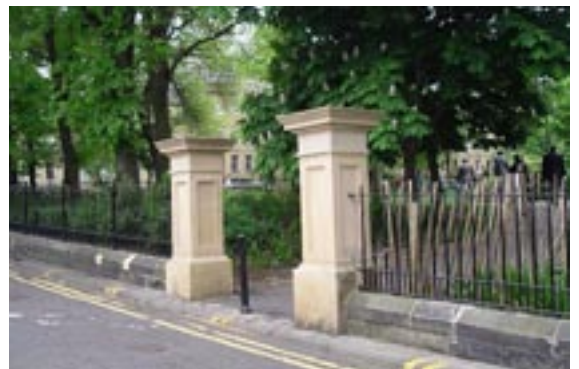
12

Leazes Park i Newcastle, Storbritannien, kan tjäna som inspirationskälla vid utformning av Kungsparkens entréer mot Slottsgatan. Leazes Park är samtida med Kungsparken och rustades nyligen upp.

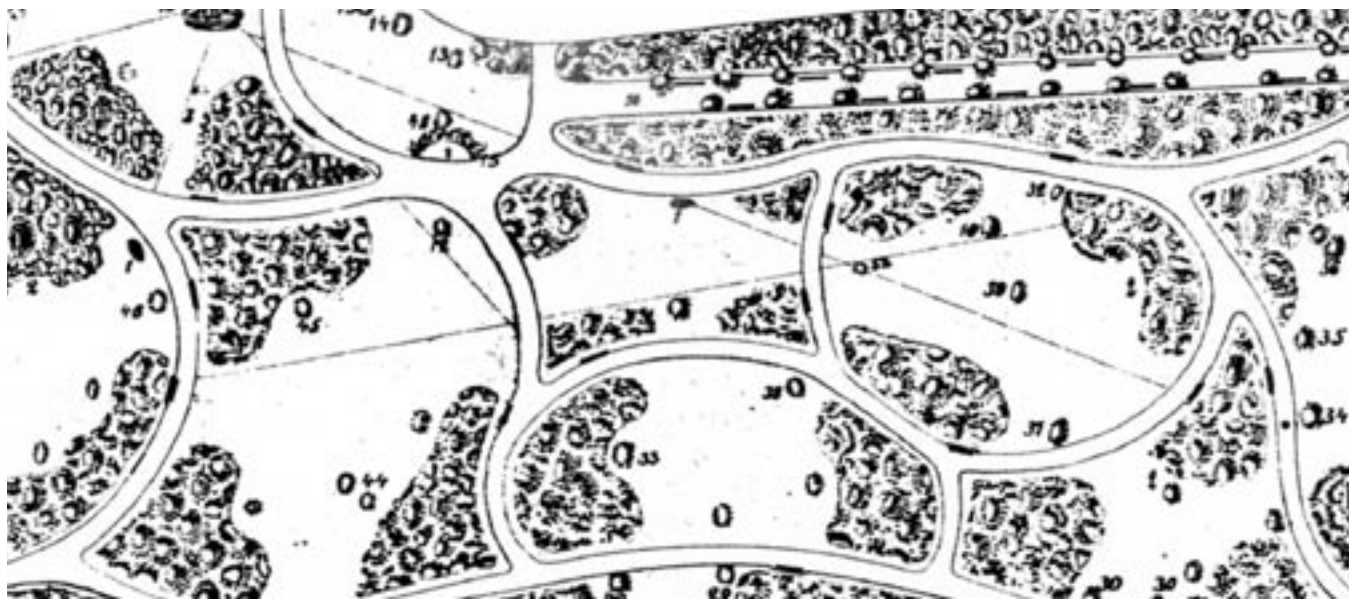
Det ursprungligen slingrande gångsystemet har med tiden förenklats och rätats ut.

- Gångsystemet bevaras som det är idag, men ingen ytterligare sönderstyckning eller uträkning av gångsystemet skall tillåtas.
- Grus skall användas som beläggning på alla gångvägar i parken, även på cykelstråket. Asfalt som finns tas bort.
- Förtydliga gångstråket från Parkbron till kasinoinfarten vid Slottsgatan samt genom Berghults trädgård.
- Se över gångarnas utformning i området mellan Kommendantbron och Trädgårdsbron, kring utsiktspunkten.

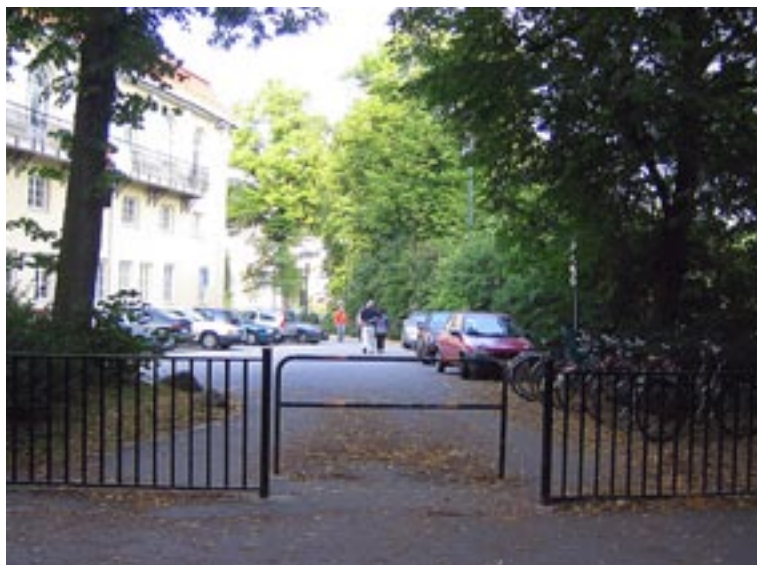
14

**Kasinots baksida bör åter göras till en del av parken. Promenadstråket mellan Parkbron och Slottsgatan bör förtydligas.**

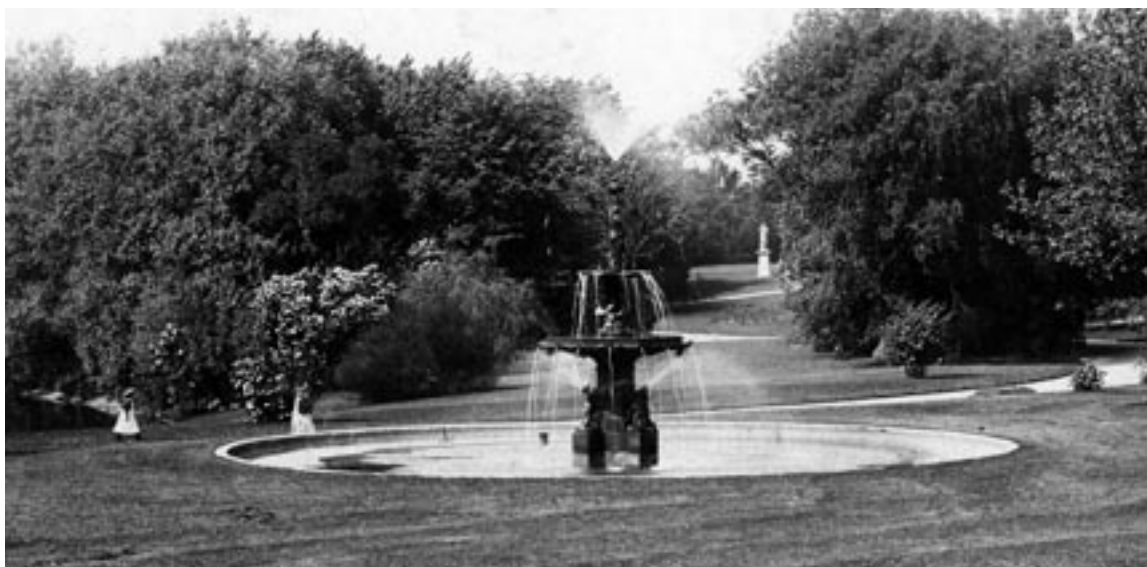
Fontänen var navet i parken. Härifrån utgick alla siktlinjer. Från restaurangens veranda kunde man se skulpturen "Diana i badet". Idag är konstverket borta och siktlinjen igenvuxen.

Med hjälp av dessa två siktlinjer knyts parkens olika delar ihop och parkens helhet förstärks. Samtidigt tydliggörs den ursprungliga tanken om en promenadpark med tydliga utblickar mot intressanta platser och föremål.

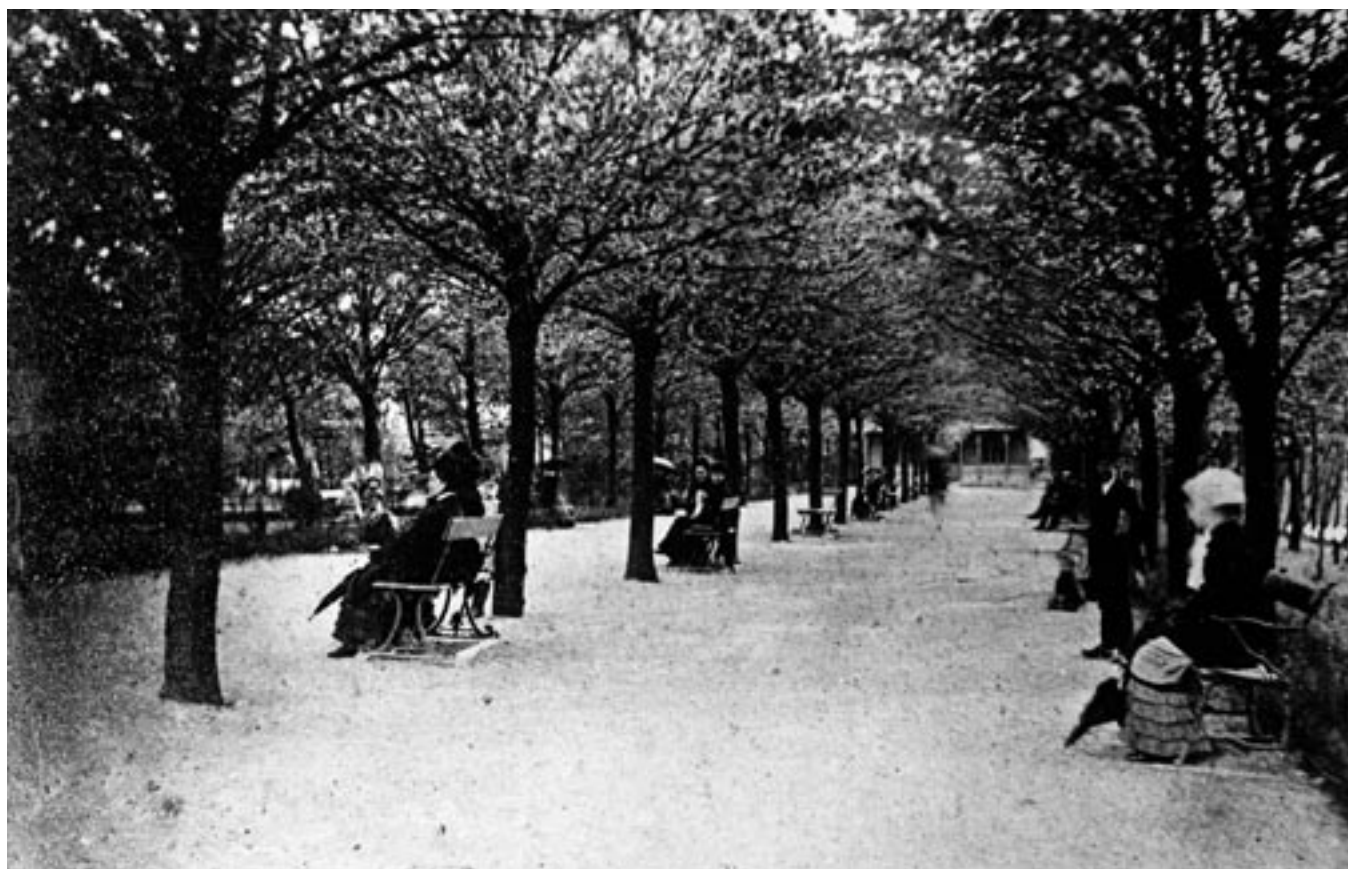
17

**Vy över den treradiga allén med bänkar utplacerade mellan träden. I fonden syns vattenpaviljongen. Bilden är tagen någon gång mellan 1881 och 1917.**

- Placeringen av bänkarna skall inspireras av 1800-talets placering där det är möjligt men också anpassas bättre efter dagens behov. Med nya lägen för bänkarna kan parkens rumsindelning förstärkas. Med hänsyn till detta tas ett förslag till nya bänkplaceringar fram.
- I den norra delen av parken placeras flera bänkar för att öka vistelsen i denna del.
- I lindalléerna placeras bänkar mellan träden på båda sidorna, enligt planen från 1881. Bänkarna skall vara vända in mot mitten av allén så att man kan sitta och titta både in mot parken och ut mot kanalen.
- Sittplatserna vid kanalen rustas upp, röjs från buskage och förses med ny utrustning.
- Nuvarande brygga ersätts med två stycken av mer ursprunglig karaktär i de gamla lägena. Man bör kunna lägga till med båt vid bryggorna.

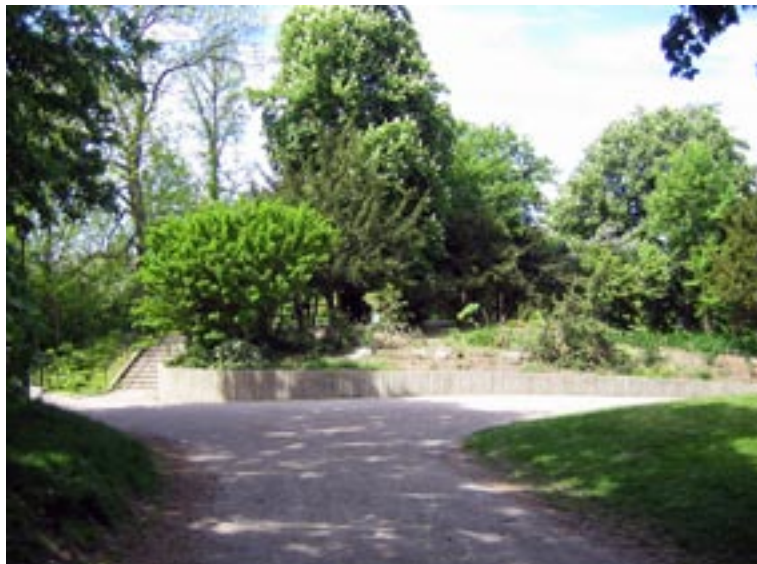
18

"Utkiken" som den ser ut idag. I slänten nedanför kullen låg tidigare en sittplats som vände sig in mot parken.

- Hela området mellan Kommendantbron och Trädgårdsbron restaureras, inklusive "utkiken", terrassen vid kanalen, Trädgårdsbrons anslutning och planteringen i änden av den västra lindallén.
- En ny trappa bör anläggas mellan "utkiken" och terrassen.
- Stödmuren upp mot "utkiken" tas bort och en naturlig grässlänt skapas upp mot utsiktsplatsen med solitärer av idegran, buxbom och träd i gräs. På så sätt ökar insynen mot platsen och den får en naturlig koppling till parken.
- På "utkiken" placeras nya bänkar kring en halvmåneformad grusyta.
- En ny skulptur eller annan form av utsmyckning passar väl på denna plats.
- En sittplats återskapas nedanför "utkiken" i slänten, in mot parken. Där fanns tidigare en sittplats riktad inåt parken, i siktlinjen mot den fjärde utsiktsplatsen, som nu är borttagen.

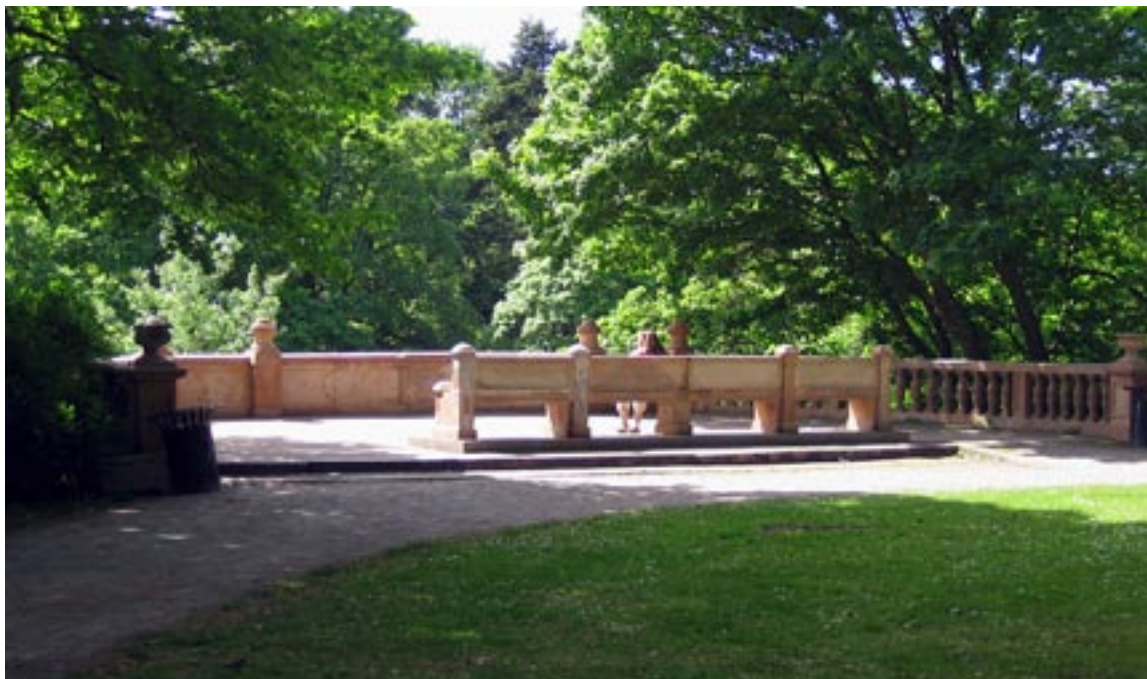
**Belvederen** bjuder på vacker utsikt mot Slottsparken, men är i stort behov av upprustning.

Sandstensbalustraden vilar på en sockel i granit, vilken i sin tur bärs upp av ett underliggande murverk av granitblock. Frontstyckets utsida är dekorerad med uthuggna ornament av blad och frukter samt Malmö stads vapen.

Det finns sprickor i såväl balustrad och sockel som granitmur. Dessa har troligen orsakats av sättningar i konstruktionens hörnpunkter i kanalslätten. Även själva sandstenen i balustraden är i dåligt skick. Den har flera lagningar.

- En geoteknisk undersökning görs av grundläggningen av konstruktionen för att bedöma om konstruktionen fortfarande sätter sig. Otillräcklig bärighet åtgärdas innan övrig renovering påbörjas.
- Sandstensbalustraden konserveras i befintligt skick.
- I siktlinjen mot Slottsparkens stora damm över kanalen gallras almsly i kanalkanten bort. Nedanför Belvederen beskärs buskagen så att stödmuren åter blir synlig.
- Markbeläggningen byts från asfalt till grus. Grusgångar intill Belvederen justeras.
- Papperskorgarna som är fastkedjade i balustraden gjuts fast i mark.

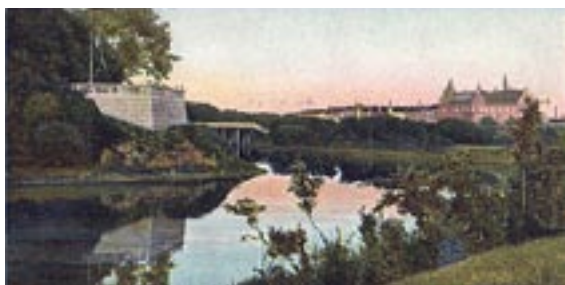
20

**Utsikt mot Belvederen från Slottsparken 1907. I bakgrunden syns den gamla träbron från 1896. Den ersattes 1936 av den nuvarande Parkbron.**

Den sydvästra utsiktsplatsen var ursprungligen vänd inåt land. År 1902 anordnades en tävling av Malmö Planterings- och försköningsförening för nyutförandet av utsiktsplatsen, med vy mot Slottsparken, som invigdes år 1900. Arkitekt Hans Tyselius förslag vann och 1903 uppfördes Belvederen, en balustrad i Övedssandsten med bänkar.

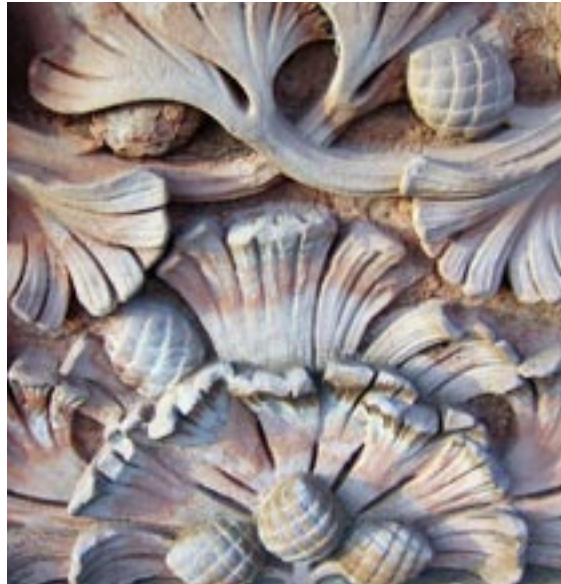
Belvederens utsida är rikt smyckad med uthuggna ornament, bland annat ginkgoblod.

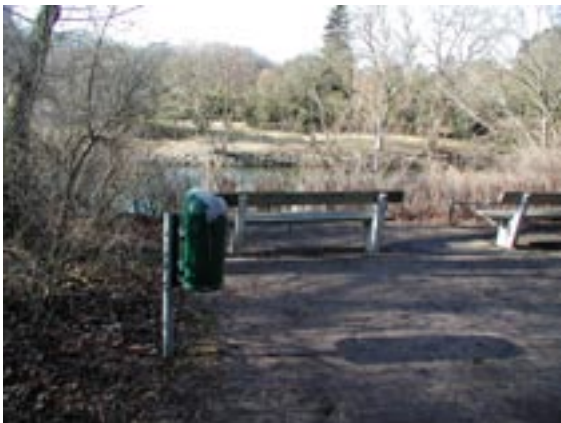
22

Utsiktsplatsen mellan Belvederen och Kommendantbron behöver rustas upp.

- Utsiktsplatsen behålls men bänkarna och papperskorgen byts ut mot nya enligt kapitel 5.8, Utrustning. Bänkarna flyttas cirka en meter längre in i parken. Lågt räcke "Torsten" renoveras eller byts ut.

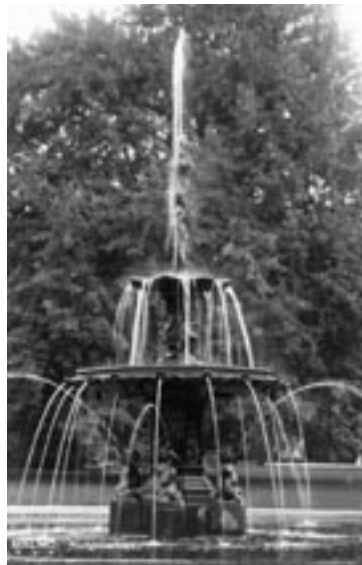
23

Fontänen hade förr ett betydligt kraftigare vattensprut.

- Fontänen i gjutjärn framför restaurangbyggnaden uppfördes 1882. Den kommer från Paris och är troligen en serieprodukt. Fontänen är angripen av rost och restaureras under hösten 2005 för att åter stå på plats till våren 2006. Samtidigt rustas fontänens pumpsystem upp så att den ursprungliga vattenbilden med betydligt kraftigare vattenstrålar återskapas.
- Grottan, en av de tidigaste byggnaderna i parken, utformad av samma arkitekt som ritade restaurangen, William Klein, kring 1870. Från början fanns en vattenkälla i grottan, där man kunde släcka törsten. Grottan rustades upp i slutet av 1980-talet och fick ny utsmyckning, skulpturen "Ormet" av Monika Gora.

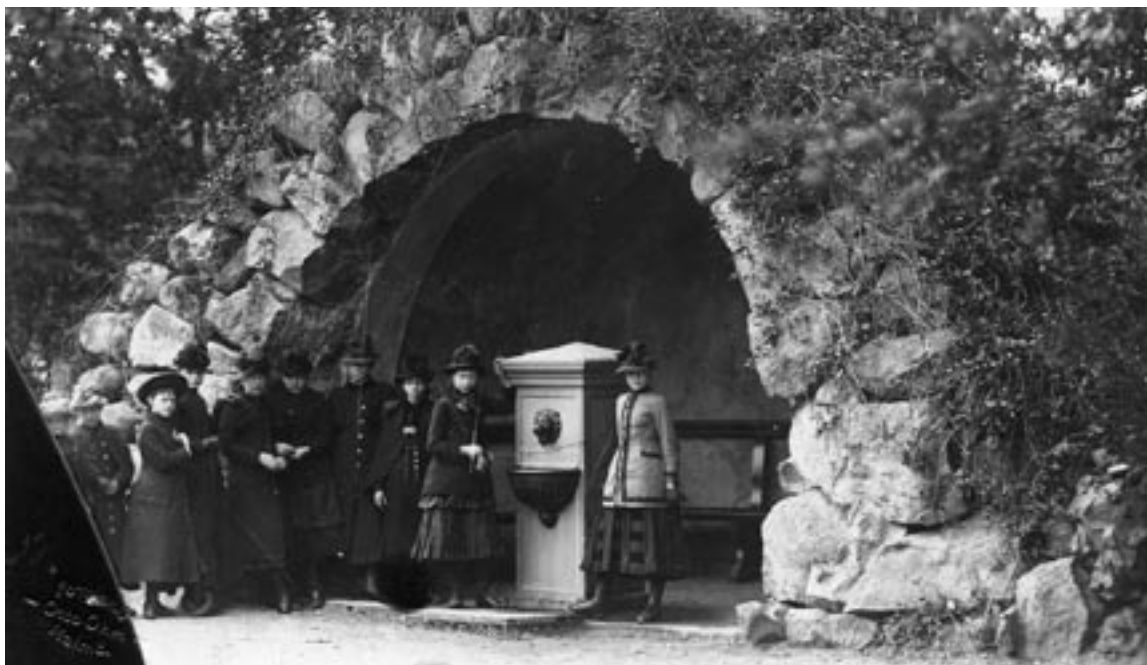
25

Grottan i Kungsparken som den såg ut omkring 1890. Då fanns ännu vattenkällan kvar.

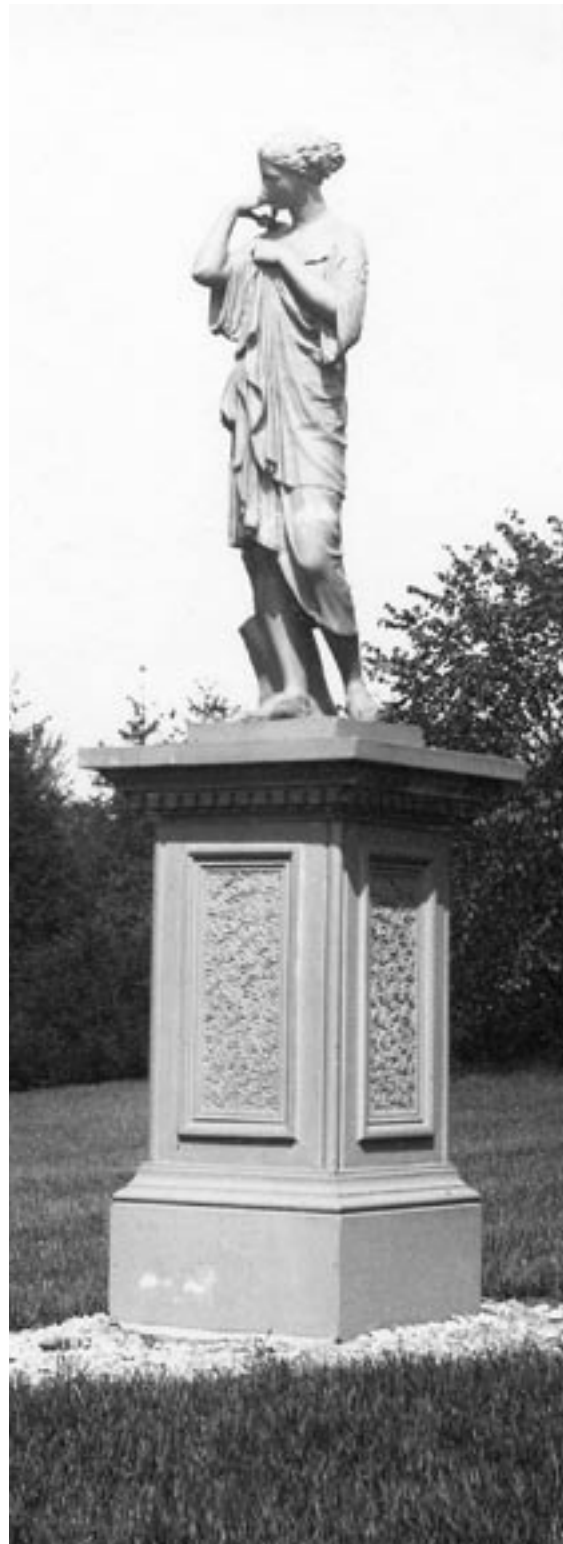
**"Diana i badet"**  
försvann redan  
1910 från Kungs-  
parken.

Skulpturen var gjuten i sandsten efter "Diana de Gabies" som finns på Louvren i Paris. Denna är i sin tur troligen en romersk kopia av den grekiske skulptören Praxiteles skulptur "Artemis Brauronia" från omkring 345 före Kristus. "Diana i badet" togs bort omkring 1910. Senast sågs hon 1974 då hon fortfarande fanns på Gatukontorets förråd. Sedan vet ingen vart hon tagit vägen...

- På platsen där "Diana i badet" stod placeras ett nytt konstverk alternativt en ny kopia av Diana. På så sätt skapas ett blickfång i siktaxeln mellan fontänen och parkens norra del.

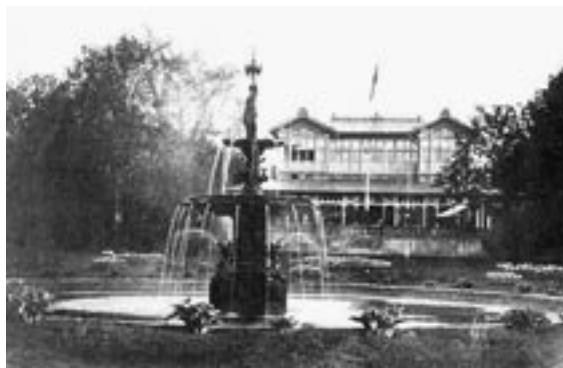
27

Perennplanteringar bör återinföras i Kungsparken, till exempel vid fontänen. Funkia och lökväxter syns på fotografiet från omkring 1880.

- Återinför blomsterfloret i parken i form av tåliga perenner, som till exempel funkia och dagliljor, samt utplanteringsväxter på vissa utvalda platser. Några platser kan vara kring fontänen och kring "Solrosen".
- Tapetgrupper kan planteras vid speciella tillfällen på utvalda platser. En sådan plats är vid fontänen där tapetgruppen kan samordnas med perennrabatten.
- Återplantera grupper med tåliga, remonterande rosor i parken på ett par platser, inspirerade av planen från 1881.

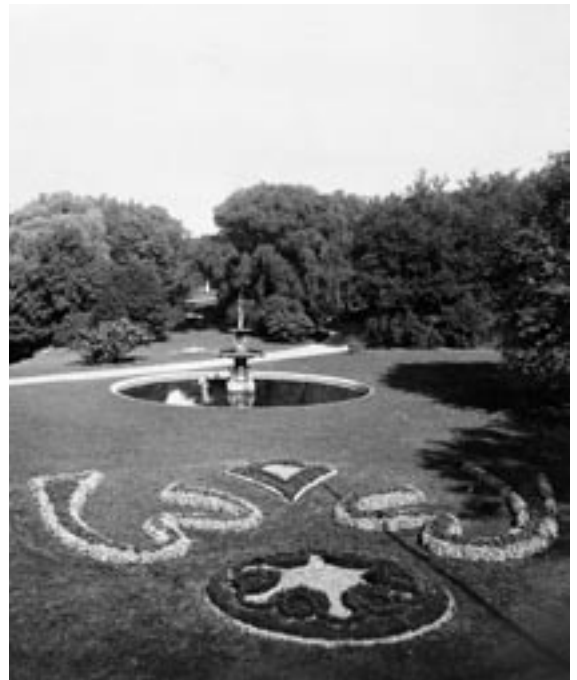
28

Tapetgrupper med inspiration från gamla bilder kan planteras vid speciella tillfällen.

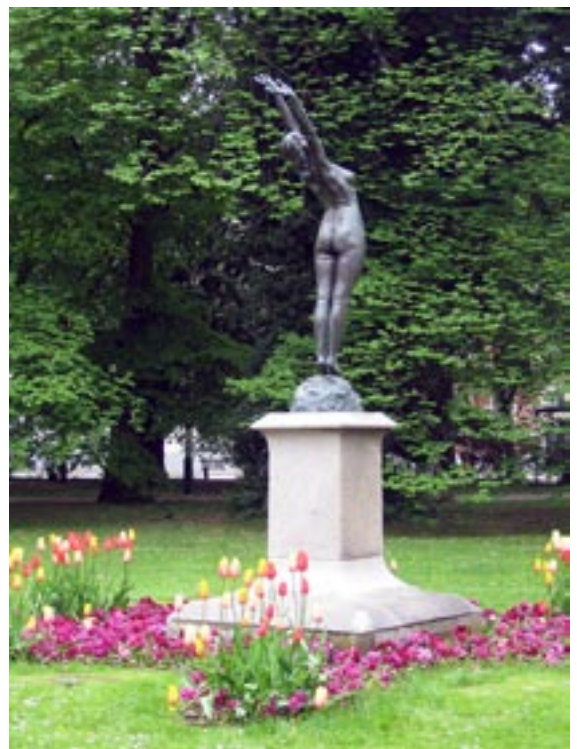
29

Kungsparkens enda prydnadsplantering finns vid "Solrosen". Vårlökarna ersätts senare på säsongen av sommarblommor.

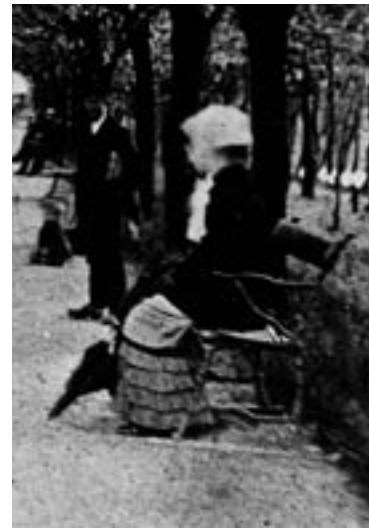
31

I den tidigare treradiga allén fanns på 1880-talet två olika modeller av bänkar.

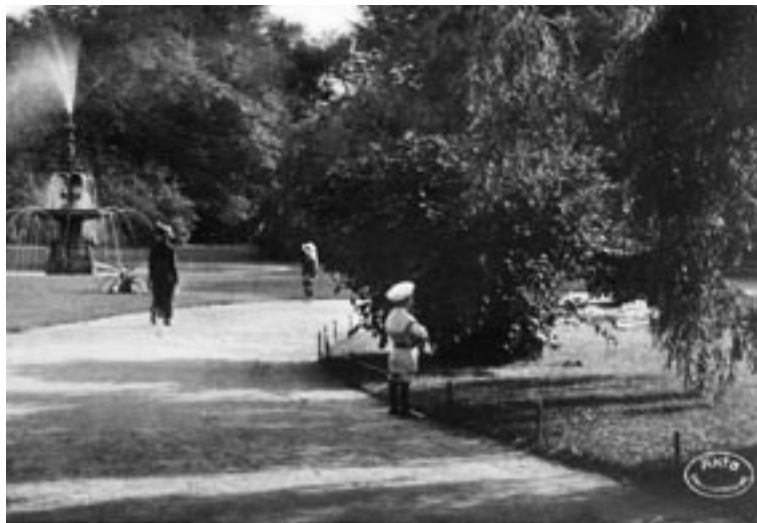
32

Gräsmattorna omgavs förr av låga staket och fick ej beträdas. Bilden från omkring 1920.

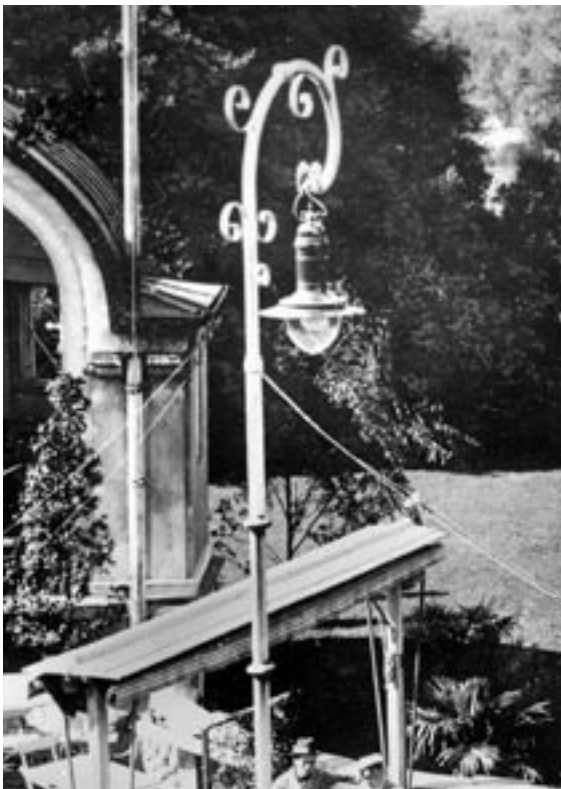
Den gamla belysningsstolpen är troligen från slutet av 1800- talet. De droppformade armaturerna förstördes i stormen 1967. Ursprungligen användes gasljus.

- Alla belysningsstolpar i parken skall vara av den gamla typen för att tydliggöra och stärka parkens historiska prägel och uttryck. De belysningsstolpar som inte är av den gamla typen byts ut mot nya i gammalt utförande.
- Armaturerna byts ut mot nya i äldre utförande, lika den ursprungliga glasdroppen, men i hållbart material.
- Malmöbänken föreslås användas som grund i hela parken, då det är svårt att veta om det funnits någon speciell bänk just för Kungsparken.
- En eller flera historiska bänktyper kan användas på enskilda platser i parken i syfte att bevara kunskapen om parkens utrustning genom tiderna.
- Alla papperskorgar skall vara av samma typ. Till Malmöbänken föreslås Lotus Malmö stor och liten.
- Papperskorgarnas och hundlatrinernas placering skall ses över.
- Fler bänkar placeras ut i parken, se kapitel 5.5.
- Låga staket som skydd för planteringar skall vara "Torsten".

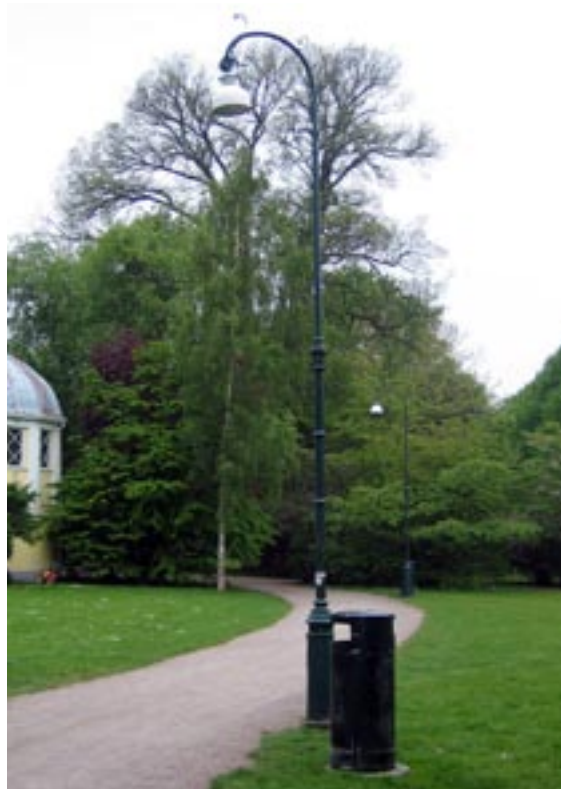
De moderna armaturerna skall bytas ut mot nya som liknar den gamla glasdroppen .

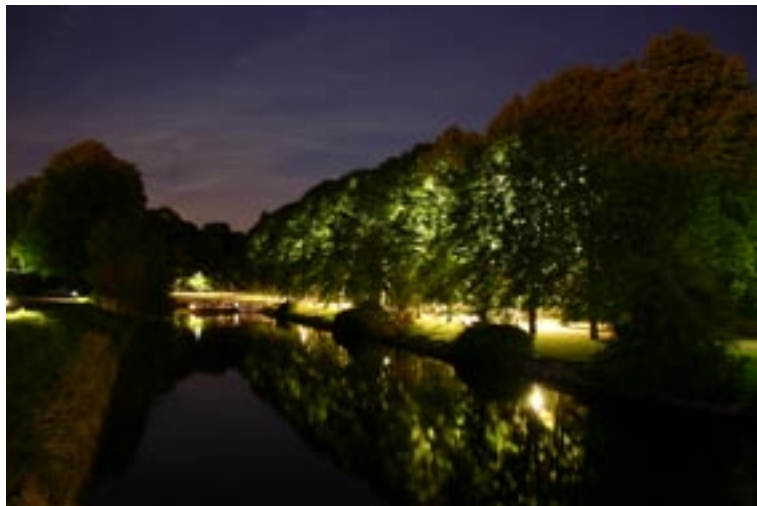
35

Den västra lindallén med ny ljussättning sedd från kanalen.

- Det skall finnas en god allmänbelysning i hela Kungsparken. Ljuset skall ha en behaglig färgtemperatur och god färgåtergivning. Alla armaturer skall vara väl avbländade.
- Parken skall belysas på ett sådant sätt att parken upplevs som trygg och inbjudande att passera och vistas i efter mörkrets inbrott.
- Parken skall effektbelysas på ett sobert och diskret sätt. Syftet skall vara att framhäva utsmyckningen eller platsen. Belysningen skall inte vara attraktionen i sig. Förslag på platser/objekt:
  - huvudentréerna
  - "Solrosen"
  - fontänen
  - Belvederen
  - "Utkiken"
  - lindalléerna
  - lekplatsen
- Casinots ljussättning bör ses över så att byggnaden samspelar med parken. Park och byggnad skall upplevas som en helhet.

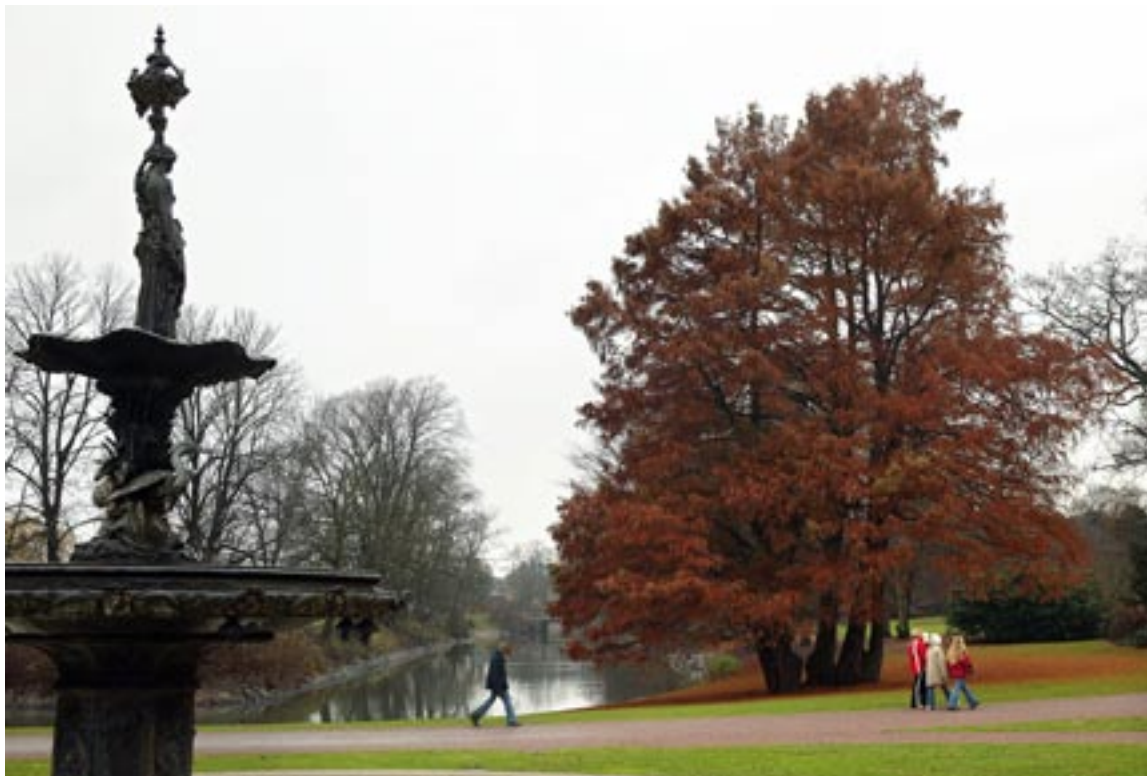
Sumpcypressen i höstskrud.

- Bevara de skulpturala, murgrönsklädda jättealmarna även sedan de drabbats av almsjuka. Grenarna kan kortas in efter att värdrädet dött.
- Föröka (ympa) vissa av de ursprungliga träden. Särskilt intressanta är den tvåfärgade hästkastanjen, *Aesculus x hybrida*, och sumpcypressen, *Taxodium distichum*.

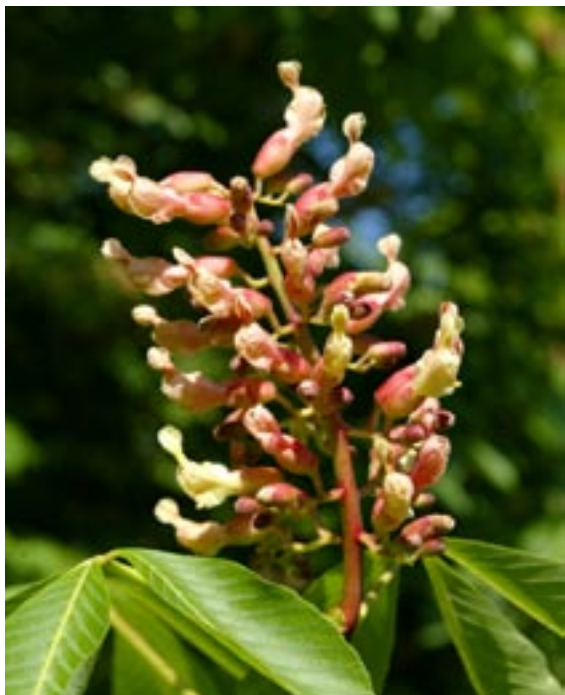
37

Tvåfärgad hästkastanj.

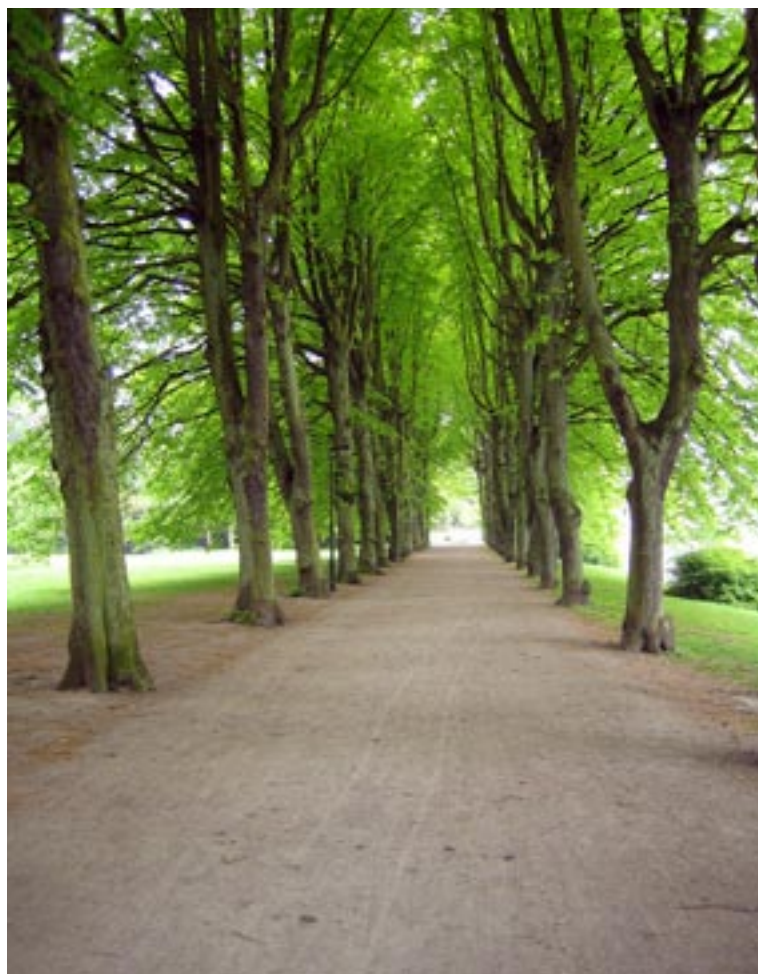
Den "dubbla kärleksallén" var tidigare treradig. Den inre raden föll i stormen 1969.

- Lindarna behålls i befintligt skick.  
Rune Bengtsson bedömer att lindarna har god vitalitet och att de kan ha fortsatt god utveckling i ytterligare 50-100 år. Om det senare visar sig finnas en risk för grenbrott eller röta och fara för parkens besökare, måste en ny bedömning göras.
- Lindarna topphuggs på nytt för att undvika grenbrott.

Bedömningen är dock att risken för grenbrott är låg med tanke på att inga större grenar brutits i de senaste årens stormar. Ingreppet skulle innebära grova snittytor med risk för röta och att man måste fortsätta beskära för att inte få samma problem igen. Ur ett kulturhistoriskt perspektiv är det inte heller rätt med hamlade och formklippta träd i parker från denna tid. Man skulle också förlora den vackra karaktär som alléerna har idag, med sina nedhängande grenar.

- Restaurering med rotskott.  
Den lindtyp som är helt dominerande i trädraderna finns inte tillgänglig i dagens plantskolesortiment. Fröförökning är inte heller möjlig. Eftersom alla inventerade träd är rotäta skulle man kunna använda metoden att såga ner dem så nära markytan som möjligt (5-10 cm). Från stubbarna utvecklas då en stor mängd stubbskott. Bland dessa kan man välja ut ett kraftigt och välplacerat skott som kan utvecklas till ett nytt träd. Denna metod har använts sedan länge med gott resultat. Det nya trädet blir lika stabilt som om man planterade ett helt nytt träd.
- Plantering av nya träd.  
Eftersom de gamla typerna inte längre finns, är det lämpligt att ersätta med träd av närmast liknande typ. Detta gäller de befintliga trädraderna såväl som de tidigare fällda träden.

Återplantering skulle kunna påbörjas redan nu av de yttre trädraderna i båda alléerna för att återställa det historiska utseendet. Detta skulle vara möjligt i den "enkla" allén men tveksamt i den "dubbla". I och med att trädraderna kommer att bli olikåldriga kommer inte heller den historiska helheten att återskapas. Parkens nordvästra hörn mellan Kommendantbron och Trädgårdsbron är dessutom idag så förändrat att det är svårt att få till en treradig allé.

- De ursprungliga lindarna bevaras så länge som möjligt. Även som åldrande träd kommer de att ha ett stort värde.
- Ingen beskärning görs av trädkronorna. Om träden framöver visar sig bli farliga för parkens besökare får beslutet omprövas och ingrepp i kronorna göras.
- Vid en framtida fällning återskapas en tvårespektive treradig allé i de ursprungliga lägena.
- Befintliga lindar förnyas med hjälp av rotskott.
- De tidigare fällda träden återplanteras med *Tilia x europaea* 'Zwarte Linde' som bäst motsvarar klongrupp C.

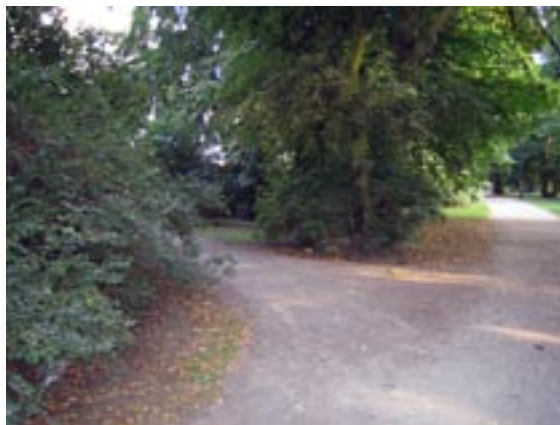
41

Buskagen längs Slottsgatan har inga stora prydnadsvärden.

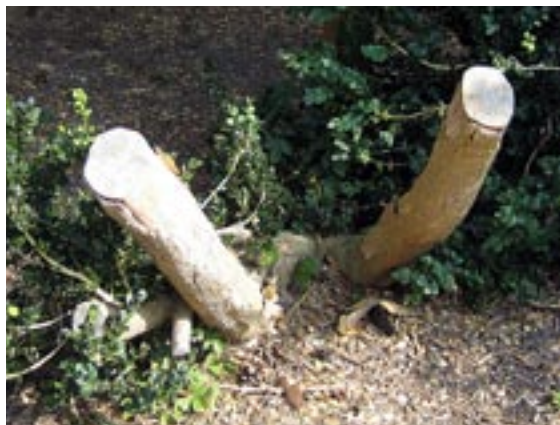
42

Gamla exemplar av buxbom och idegran skall bevaras då de växer långsamt och har stora estetiska kvaliteter.

- Idegran och buxbom skall behållas och får inte kapas ned.
  - Varsam beskärning för ökad genomsikt behövs på vissa ställen, exempelvis i rhododendronpartiet. Platser definieras i åtgärdsplanen.

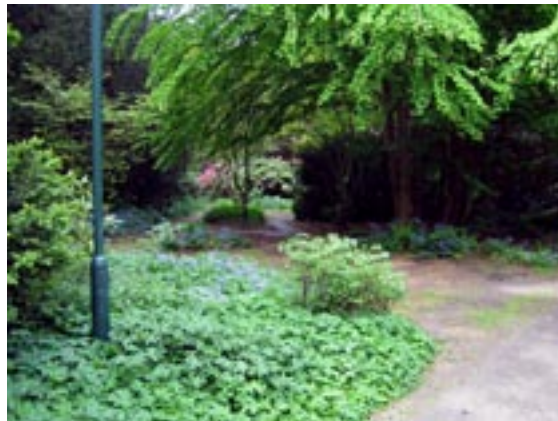
43

**Insynen behöver ökas i rhododendronpartiet för att göra platsen tryggare och trevligare att passera och besöka.**

- Öka insynen och gör platsen attraktiv och tillgänglig genom att mycket varsamt stamma upp idegranarna och gallra bort enstaka buskar.
- Gallra bland de yngre träden.
- Spara rhododendron, ta bort marktäckare.
- Komplettera med några nya buskar för att förstärka platsens karaktär.

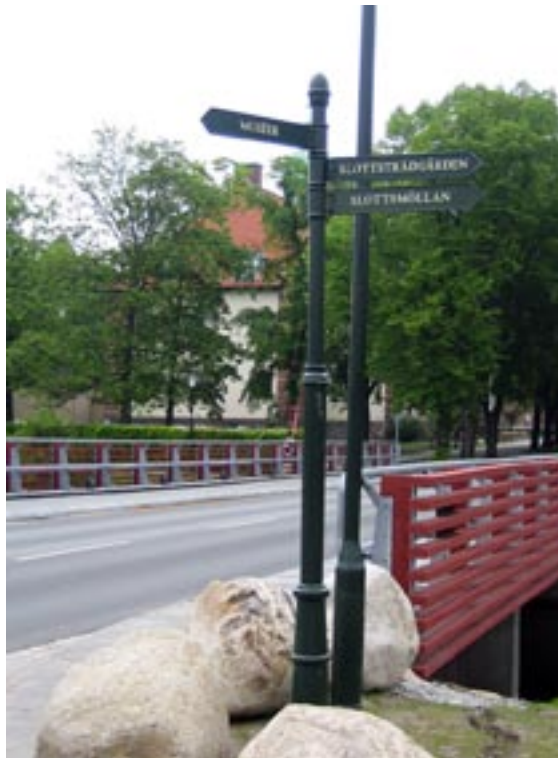
46

Till vänster informationsskylt vid Malmöhus slott. Till höger vägvisningsskylt som används i Malmös parker.

- Vid parkens huvudentréer skall det finnas informationsskyltar som kortfattat berättar om Kungsparkens historia med en plan över parken. Skylt kan vara av samma typ som finns i Slottsträdgården eller vid Malmöhus slott.
- Vägvisning sätts upp vid övriga viktiga entréer, till exempel vid Kommendantbron, Parkbron och Slottsbron. Skylt skall vara samma typ som redan nu används i de centrala parkerna.
- De intressantaste träden i parken skyltas med svenskt och vetenskapligt namn för att visa upp parkens många exotiska träd för Malmöborna. Samtidigt återknyter man till parkens pedagogiska tanke.
- Vägvisning till viktiga platser och funktioner inne i parken, till exempel till offentlig toalett skall finnas.

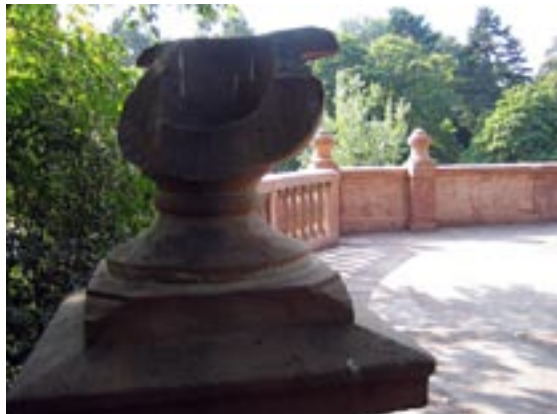
En av urnorna vid Belvederen är sönderslagen.
