# Utvecklingsplan för Kungsparken

**Gatukontoret, stadsmiljöavdelningen  
2006**

Utvecklingsplanen för Kungsparken har tagits fram av Gatukontoret under 2005.

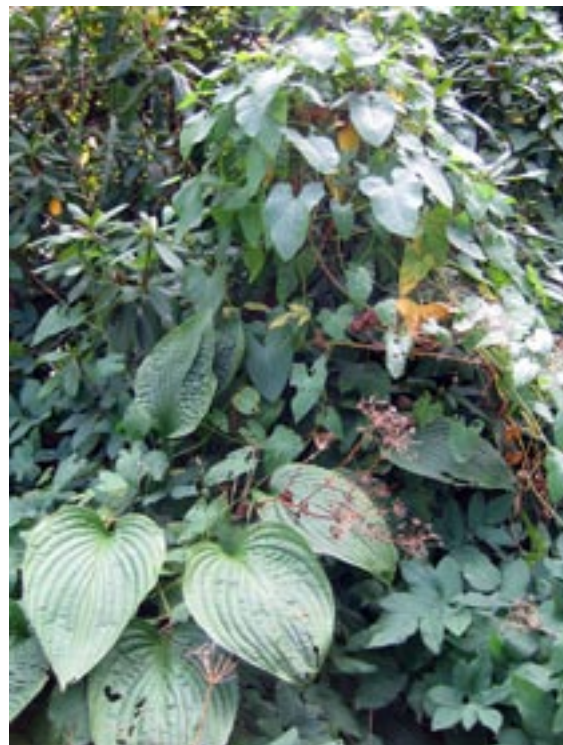
48

Bland perennerna frodas kirskaål och snärvinda.

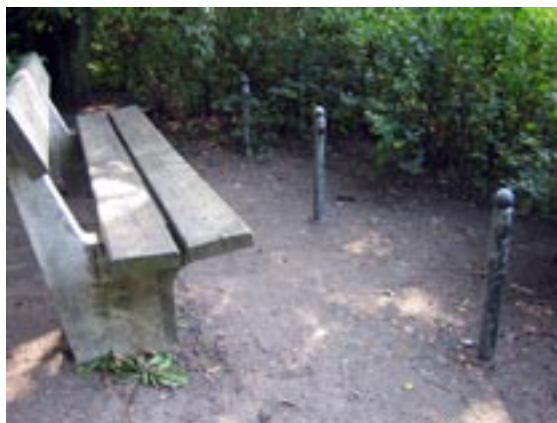
Trasigt och omålat räcke vid en av utsiktspunkterna.

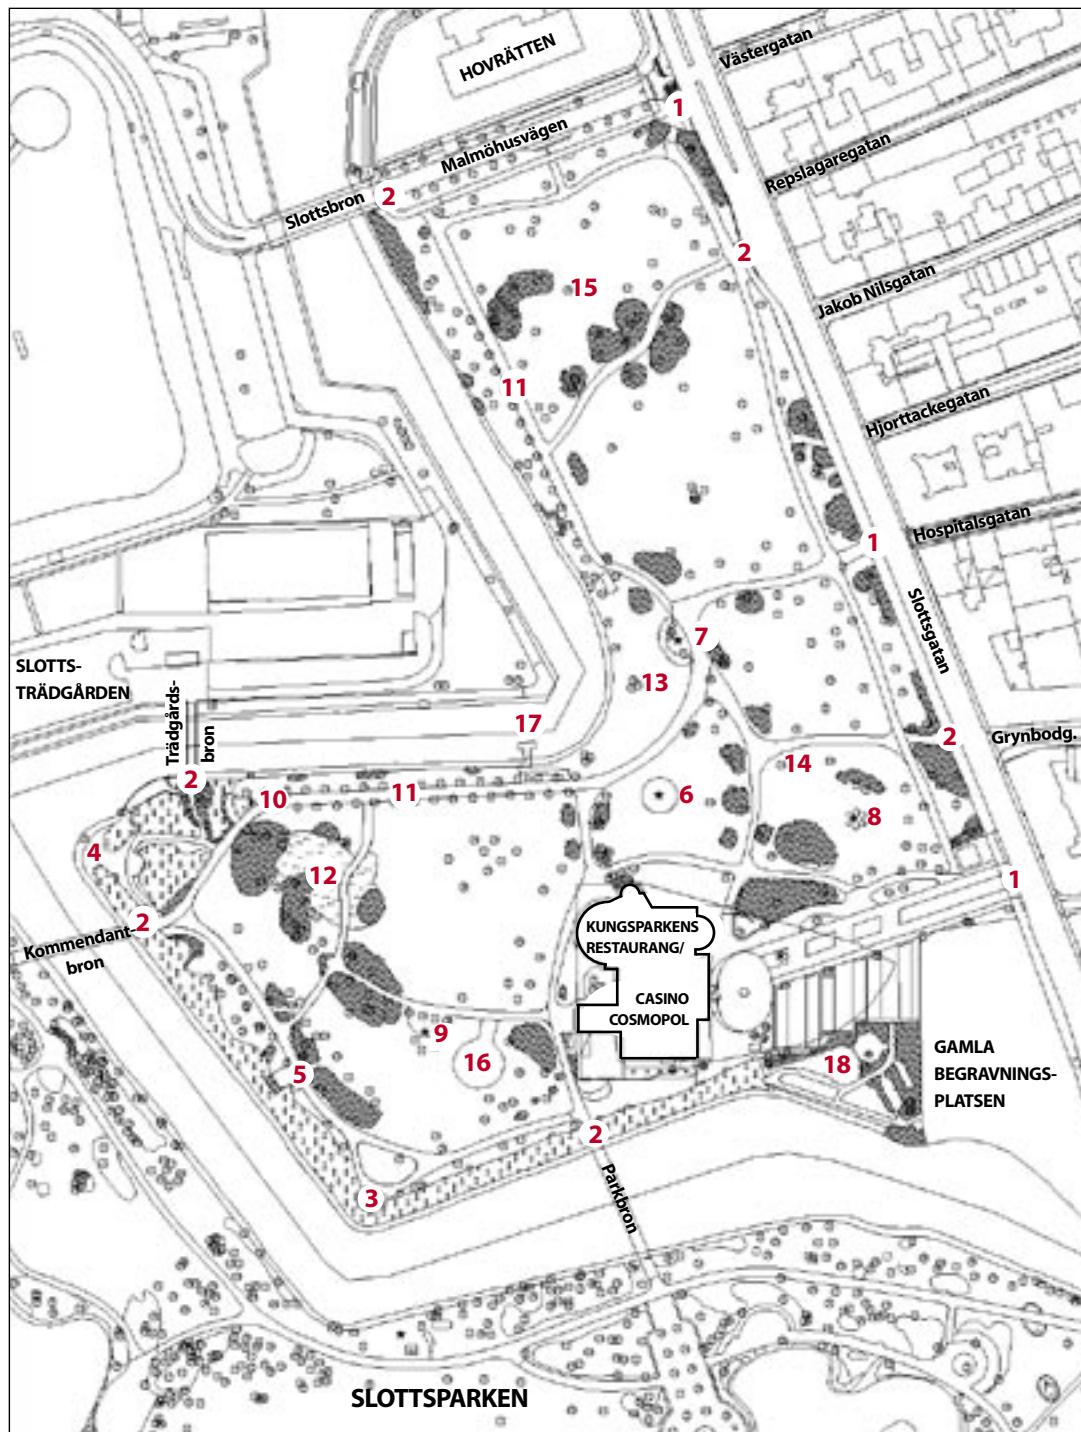
**Orienteringskarta över Kungsparken 2006:**

| 9) byst av AC Holm | 18) Berghults trädgård |

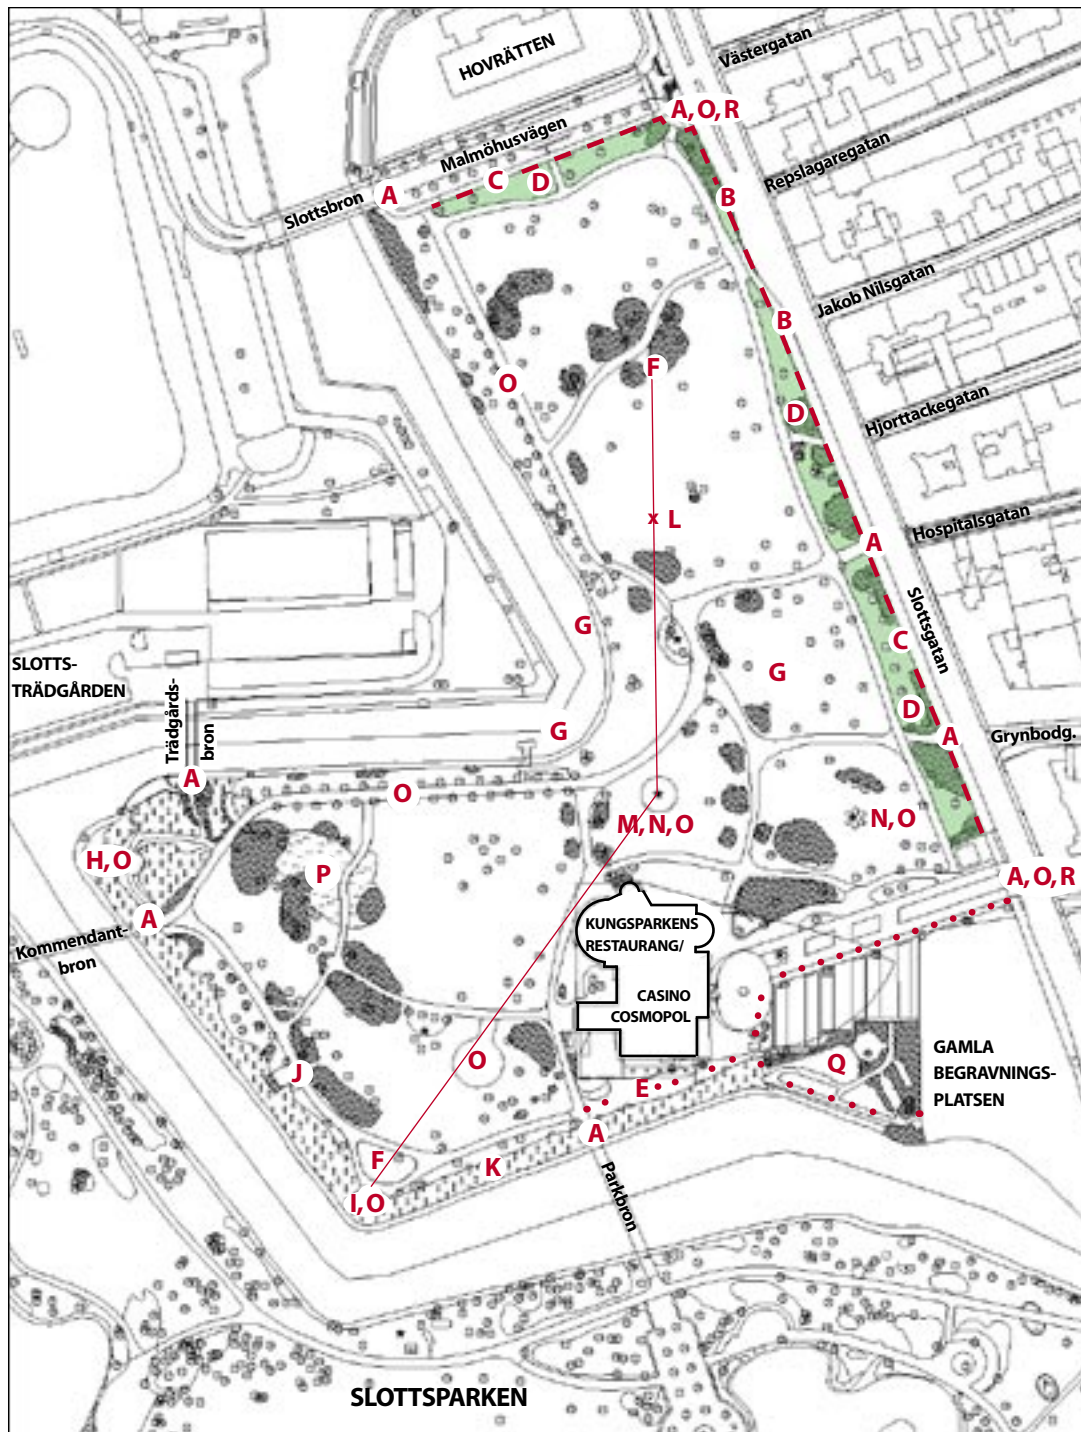
#### Plan över åtgärder:

- A) entréer rustas upp/byggs om
- B) ny entré
- C) nytt staket längs Slottsgatan och Malmöhusvägen
- D) ny plantering längs staketet
- E) gångstråk mellan Parkbron och Berghults trädgård förtydligas
- F) siktlinjer återskapas
- G) nya bryggor
- H) "Utkiken" restaureras
- I) Belvederen restaureras
- J) utsiktsplats rustas upp

- K) utsiktsplats återskapas
- L) ny skulptur i ursprungligt läge
- M) fontänen rustas upp
- N) nya perennplanteringar
- O) effektbelysning
- P) rhododendronpartiet rustas upp
- Q) Berghults trädgård förnyas
- R) informationsskyltar placeras vid huvudentréerna
